| L.P. 161 | | KARTA GMINNEJ EWIDENCJI ZABYTKU | | | |
| 1. OBIEKT<br><b>STANOWISKO WARTOWNICZE</b> | | | 5. MIEJSCOWOŚĆ<br><b>NOWY DWÓR<br/>MAZOWIECKI</b> | | 6. ADRES<br><b>PADEREWSKIEGO 6</b> |
| 2. DATA POWSTANIA<br>I poł. XX w. | 3. AUTOR<br>--- | 4. MATERIAŁ<br>Cegła, żelbet | 7. KOD POCZTOWY<br><b>05-100</b> | | 8. NR EW. DZIAŁKI<br><b>23/7</b> |

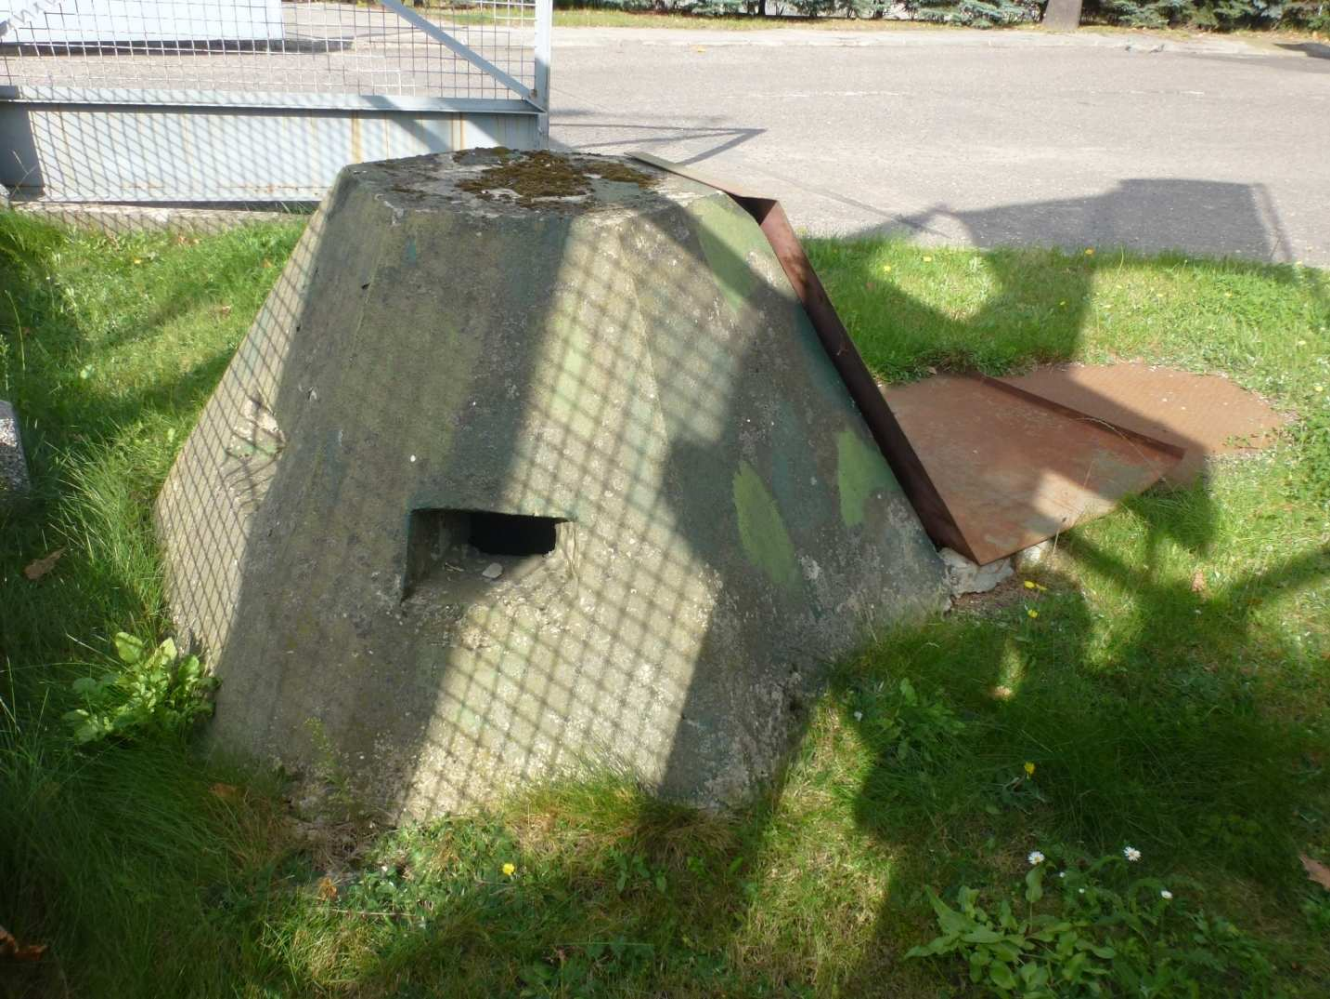
| Widok od południowego-zachodu. | | | | | |

Budowla zlokalizowana przy wjeździe bramnym. Wybudowana na fundamencie ceglanym, żelbetowa konstrukcja w formie sześciobocznego ściętego od góry ostrosłupa wystającego z ziemi. Od wschodniej strony prostokątne zejście poniżej poziomu gruntu, zakryte blaszaną płytą. Od zachodu, w stronę drogi trzy prostokątne otwory obserwacyjne.

Dostateczny. Obiekt zabezpieczony przed dostępem z zewnątrz.

Brak.

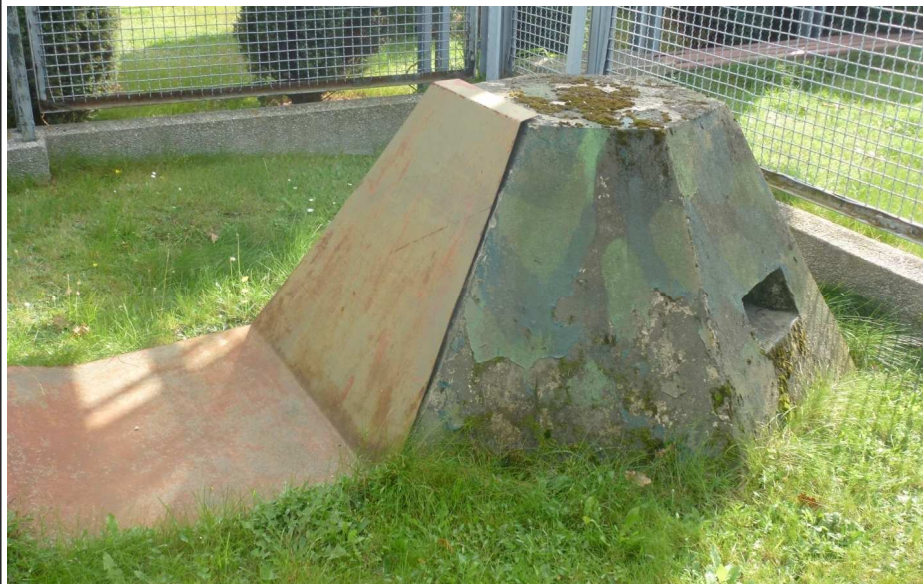
Widok od strony północnej
