| L.P. 183 | | KARTA GMINNEJ EWIDENCJI ZABYTKU | | | |
| 1. OBIEKT<br><b>MOST im. JÓZEFA PIŁSUDSKIEGO</b> | | | 5. MIEJSCOWOŚĆ<br><b>NOWY DWÓR MAZOWIECKI</b> | | 6. ADRES |

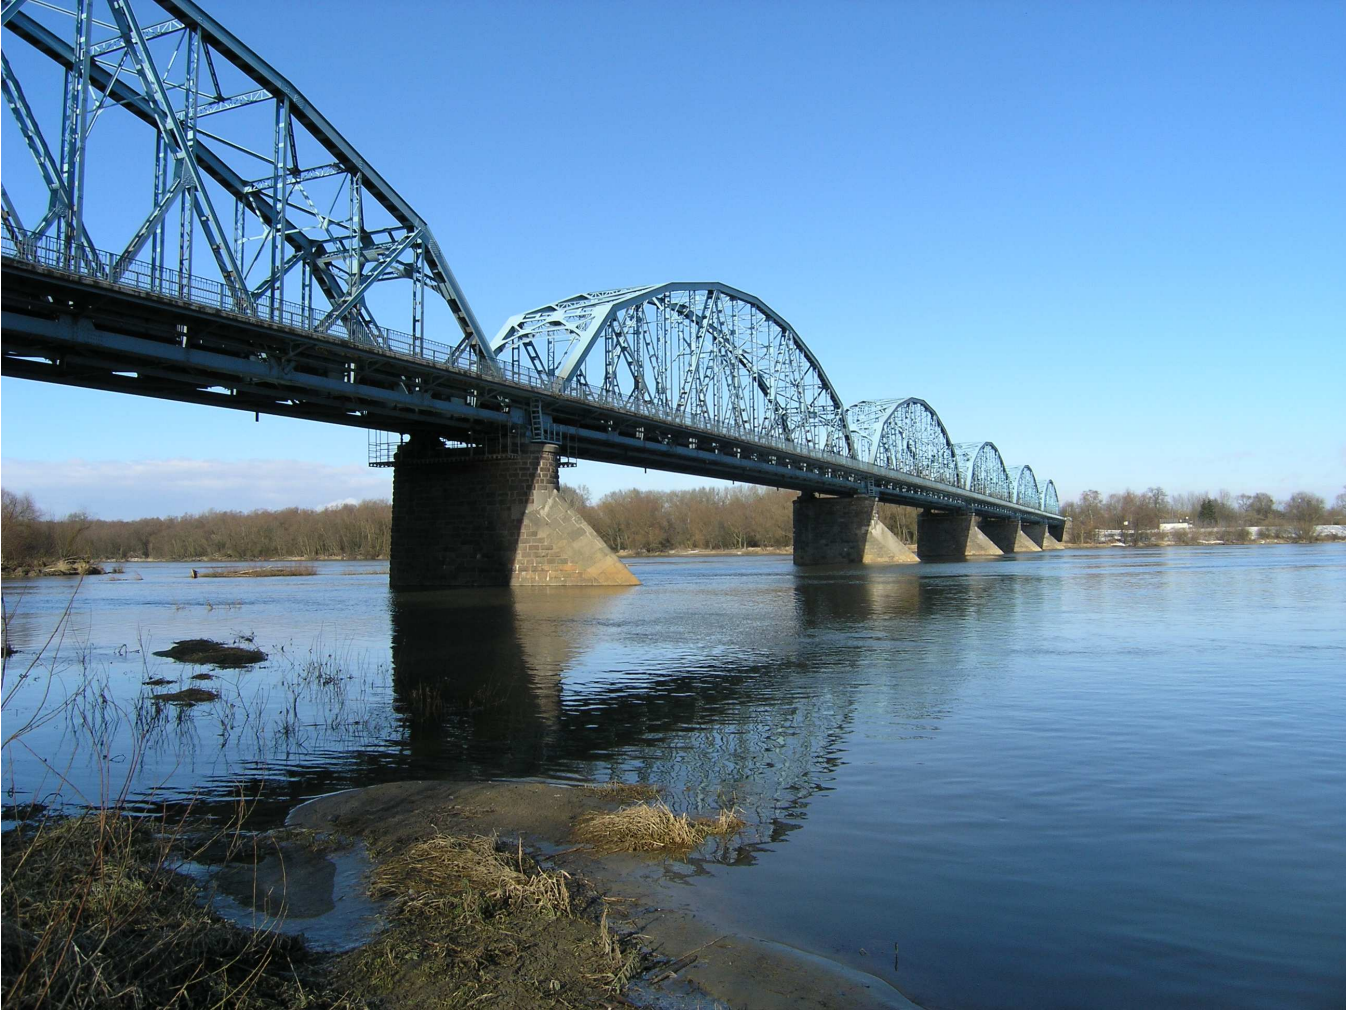
| Widok od strony południowo-wschodniej | | | | 16. RODZAJE ZAGROŻEŃ<br><br>Brak. | |

Dostateczny. obiekt po przeprowadzonym częściowym remoncie w postaci wymiany nawierzchni bitumicznej, odmalowania części kratownic.

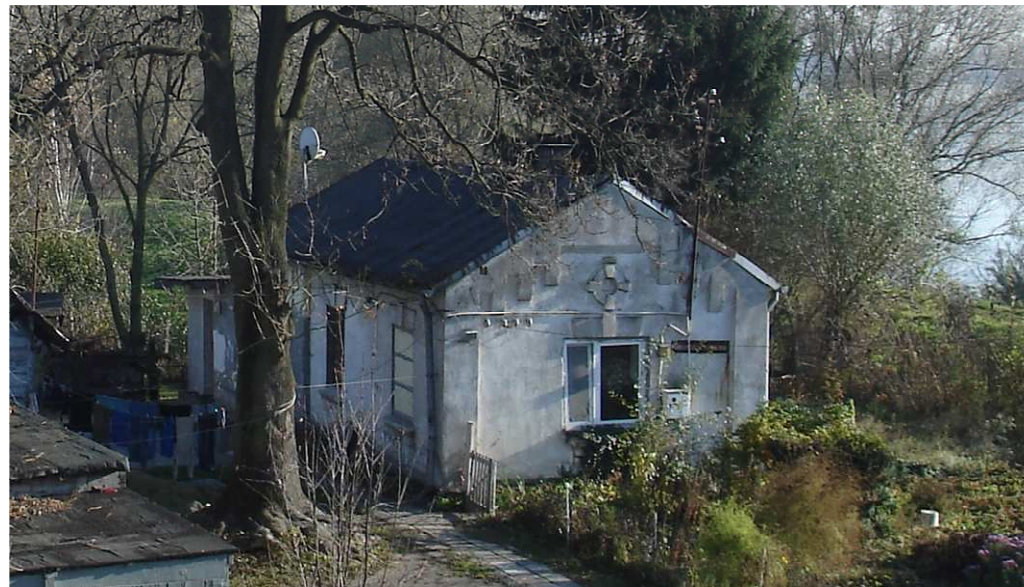
Zachowany dom mostowego.
