| L.P. VI | | KARTA GMINNEJ EWIDENCJI ZABYTKU | | | |
| <p align="center"><b>FRONT OSTOŁĘCKI</b><br/> <b>WRAZ Z ZESPOŁEM BUDYNKÓW INTENDENTURY I CHŁODNI</b></p> | | | | <p align="center"><b>NOWY DWÓR MAZOWIECKI</b><br/> <b>(TWIERDZA MODLIN)</b></p> | |

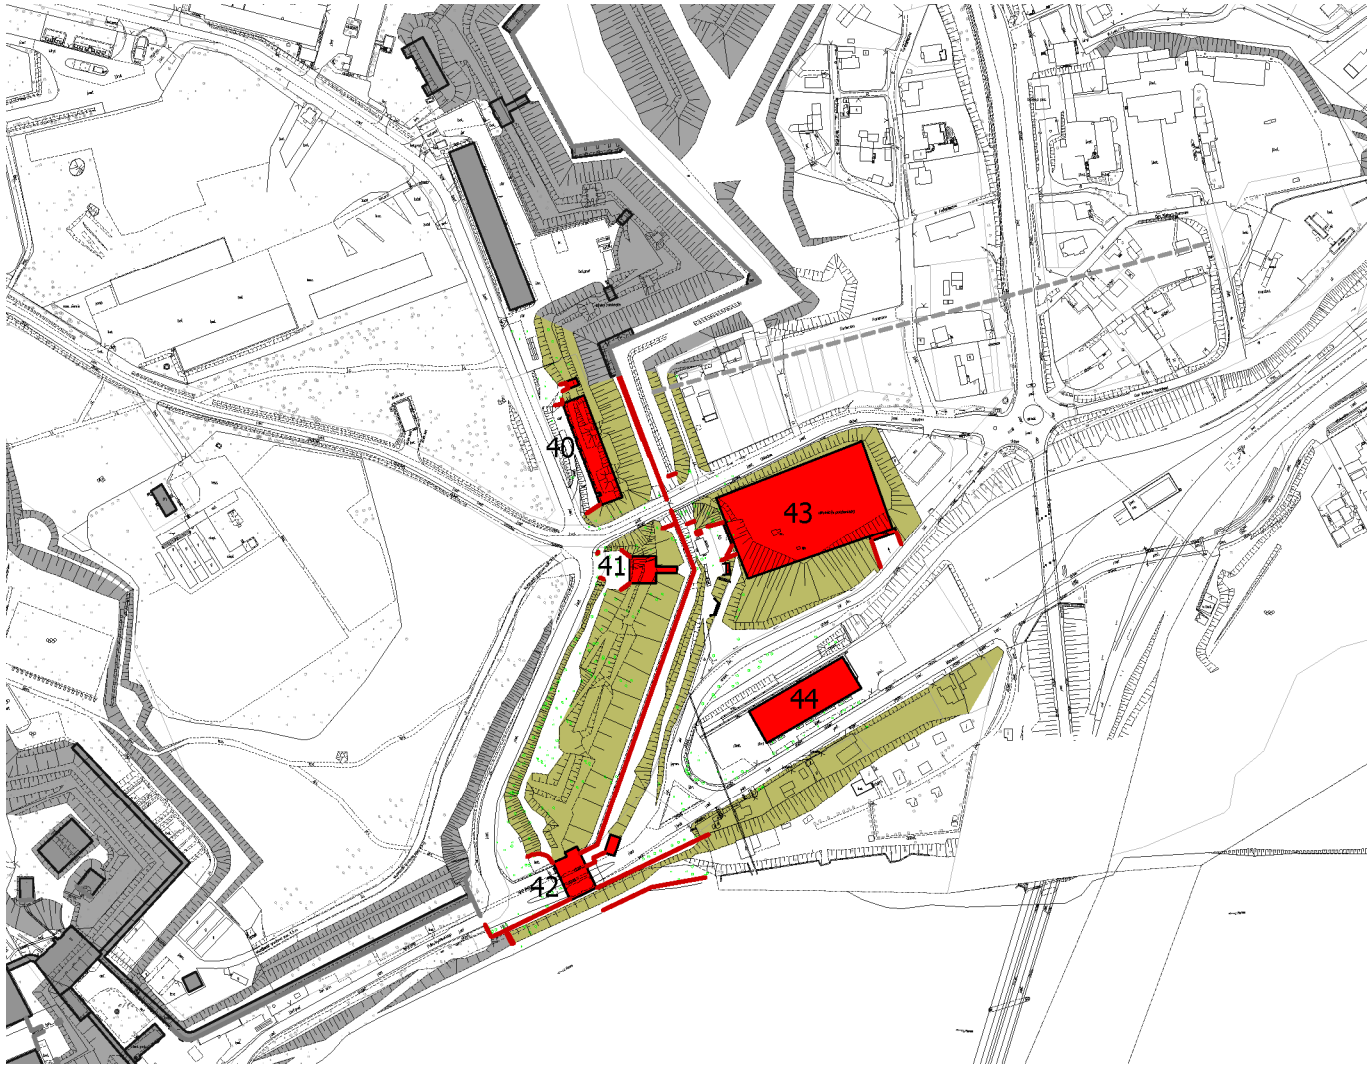
| 17. FOTOGRAFIE<br> | | | | 9. GMINA | |

Część zewnętrznego obwodu obronnego wzniesiona po 1831 r. w postaci frontu poligonalnego, łącząca Koronę Modlińską z brzegiem Narwi. Zmodernizowana w latach 60. XIX w. przez wykonanie na wale stanowisk artylerii z poprzecznicami i wbudowanie w jego wewnętrzną część schronów, ok. 1900 r. na jego przedpołu wzniesiono budynek intendentury, a następnie skazamatowaną chłodnię.

Pozycję główną tworzy ziemny wał forteczny, w postaci pojedynczej, załamanej na zewnątrz kurtyny, z dostawionym od południa budynkiem Bramy Ostrołęckiej, oraz biegnąca u podnóża wału droga straży z murem Carnota, przed którym znajduje się fosa. Na koronie wału, tarasowo opadającej ku rzece, znajduje się przedpiersie z poprzecznicami, ławy działowe i droga wałowa. Na załamaniu kurtyny umieszczono wartownię z poterną, prowadzącą na drogę straży, a w północną część kurtyny wbudowano od wewnątrz schron koszarowy i mały schron, mogący pełnić rolę podręcznego magazynu amunicyjnego i schronu pogotowia. Budynek bramny, stanowiący główny wjazd do twierdzy, wzniesiono jako piętrową działobitnię panującą nad północnym brzegiem Narwi, przejazdem i mostem zwodzonym w osi przyziemia i tarasem z ziemno-murowanym przedpiersiem dla piechoty na stropie (zapewne ok. 1900 r. zastąpione dachem). W rejonie bramy fosę wyposażono w przeciwskarpę, a na jej załamaniu umieszczono kazamatę z czterema strzelnicami artyleryjskimi do flankowania fosy przed południową częścią kurtyny. Przedłużenie południowej elewacji budynku bramnego stanowi mur ze strzelnicami, który po stronie wewnętrznej załamywał się w kierunku północnym, dochodził do zakończenia skarpy z galerią strzelecką wewnętrznego obwodu i następnie z powrotem do budynku bramnego, tworząc przylegający do niego dziedziniec z bramami od północy i zachodu oraz wejściem do galerii. Po stronie zewnętrznej przechodził w wał, dochodzący w pobliże mostu i osłaniający prowadzącą do twierdzy drogę od południa. W przeciwstoku fosy w północnej części frontu umieszczono wejście do długiej poterny, prowadzącej do Fortu Ostrołęka, w części południowej – do kilku chodników minerskich, częściowo zniszczonych przy budowie chłodni. Wielka, skazamatowana chłodnia i budynek intendentury powstały jako nowy zespół logistyczny twierdzy, położony przy osłoniętym wysoką skarpią systemie bocznic kolejowych.

Wał i fosa zostały przecięte w okresie międzywojennym w celu wprowadzenia do wnętrza twierdzy bocznic kolejowej (tzw. brama kolejowa), która potem zastąpiła drogą kołową. Mury na zachód od Bramy Ostrołęckiej rozebrano później, by usprawnić komunikację, na wale od strony rzeki powstała współczesna zabudowa.
